RAPPORT D'ENQUÊTE SUR UN ACCIDENT AÉRONAUTIQUE A00C0059

PERTE DE CONTRÔLE EN REMISE DES GAS

**DOUGLAS AIRCRAFT COMPANY DC-3 C-FNTF
POINTS NORTH AIR SERVICES INC.
LAC ENNADAI (NUNAVUT)
LE 17 MARS 2000**

Rapport numéro A00C0059

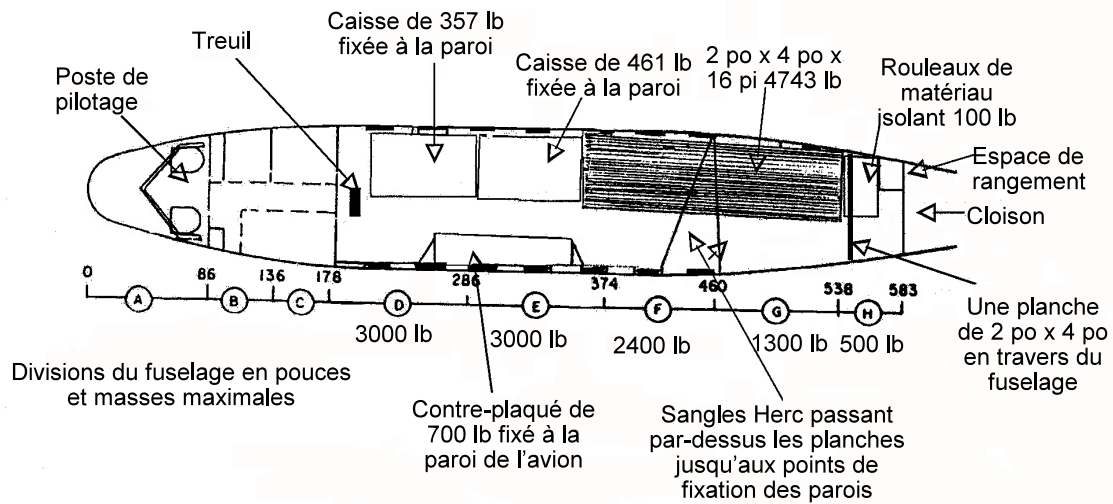
Répartition de la charge dans le C- FNTF

L'examen a permis de confirmer la répartition du fret et la méthode utilisée pour arrimer le fret transporté (voir l'annexe A). Le nez et le poste de pilotage ont été détruits à l'impact. Le fuselage s'est rompue sur toute sa circonférence, juste derrière le bord de fuite des ailes. Les deux caisses ne se sont pas déplacées. De plus, plusieurs feuilles de contre-plaqué sont restées en place en face du trou dans la paroi du fuselage. Le fuselage, à partir du bord de fuite des ailes, et la queue de l'appareil ont été tordus vers la gauche et vers le bas. Le reste des feuilles de contreplaqué est tombé dans le trou dans la paroi du fuselage, derrière les ailes. Le fuselage présentait une seconde rupture presque complète sur toute sa circonférence, à un endroit situé entre la partie avant de la dérive et l'avant des deux attaches de fixation du stabilisateur. Toutes les planches de 2 x 4 ont été trouvées dans la partie arrière du fuselage, dont un grand nombre derrière la cloison arrière.

4. L'équipage a utilisé un indice inexact pour l'état de charge.
5. La pile de planches de 2 x 4 n'était pas arrimée solidement et peut s'être déplacée vers l'arrière pendant la remise des gaz.

1. Les 2^e et 3^e rangées de planches de 2 po x 4 po dépassent les caisses situées à l'arrière.
2. Les sangles Herc qui passent par-dessus les planches sont attachées à la paroi de l'avion et non au plancher.
3. Les rouleaux de matériau isolant dépassent l'espace de rangement.
4. Le poids des planches de 2 po x 4 po dépasse le poids combiné des compartiments F et G.
